Értékvizsgálat

Tárgy: Celldömölk, Széchenyi u. 22. alatti, egyedileg védett épület

TARTÓSZERKEZETI SZAKÉRTŐI VÉLEMÉNY
MEGLÉVŐ ÉPÜLET ÁLLAGÁRÓL

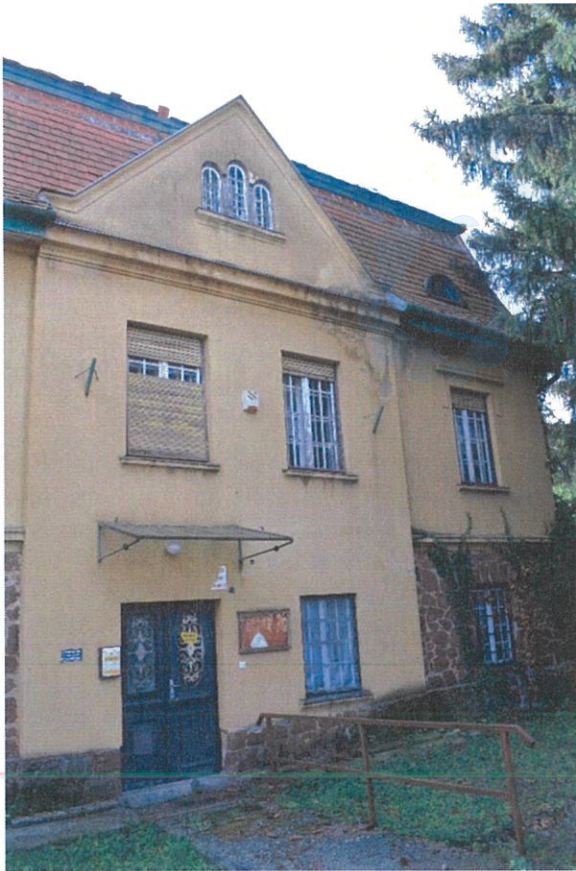
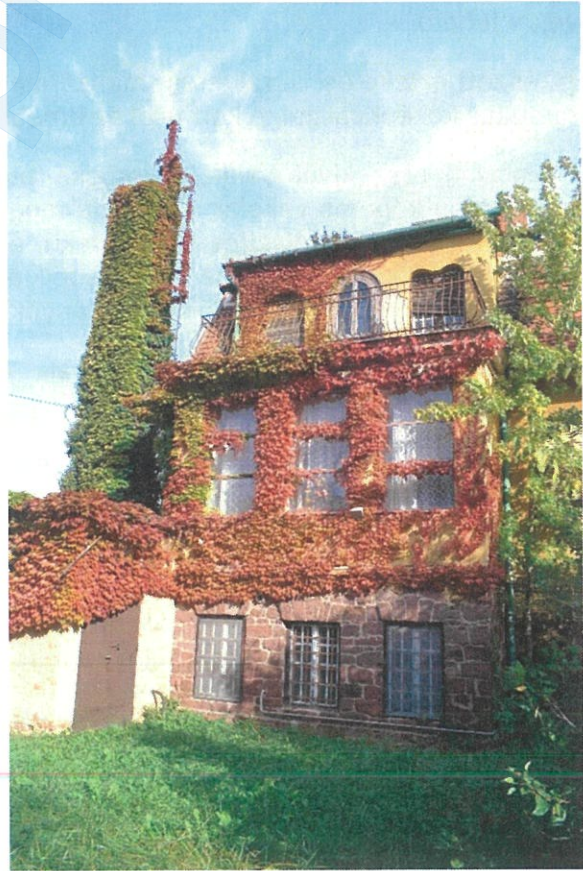
Az épület mellé egy tőle idegen építészeti megjelenésű kazánházat és különálló magas kéményt építettek, amelyeknek elbontása indokolt.

A beázástól károsodott északi homlokzat és a déli homlokzat a kazánházzal és kéménnyel

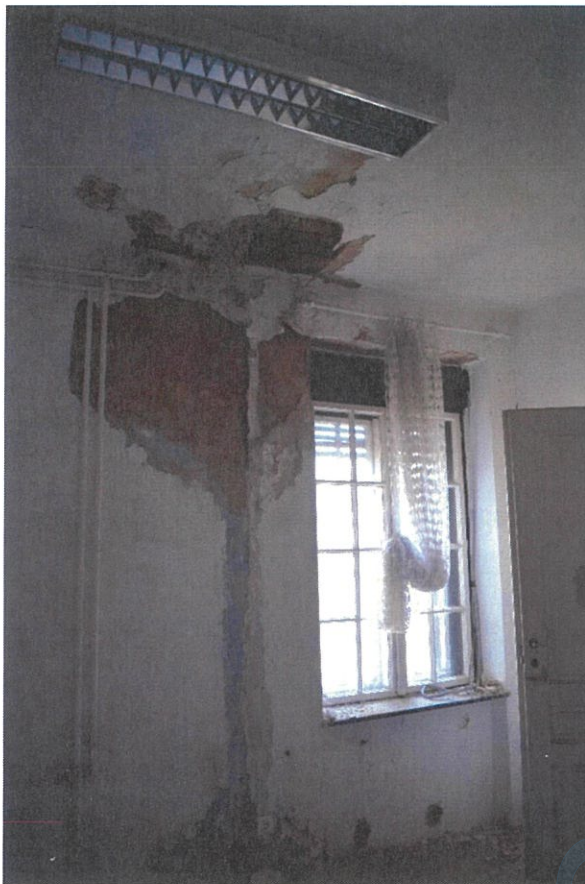
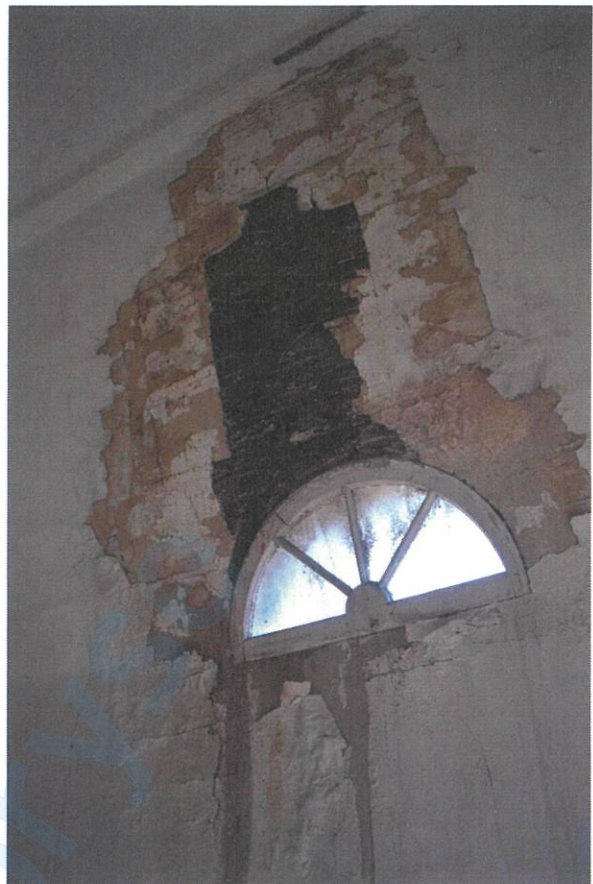
A padlóburkolatokat, falak, mennyezetek vakolatait azok tönkremenetele és egy esetleges alaprajzi átalakítás miatt teljesen újra kell cserélni, készíteni.

A beázások a belső terek határoló szerkezeteiben jelentős károkat okoztak

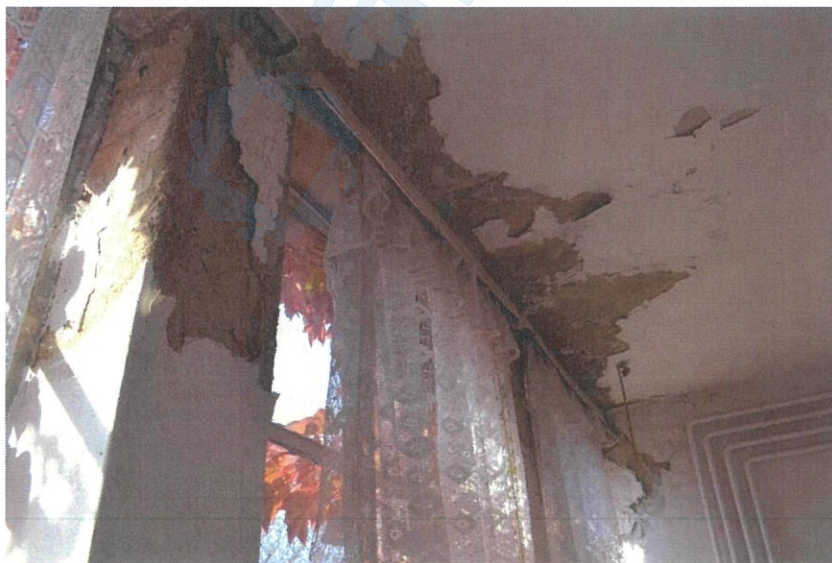
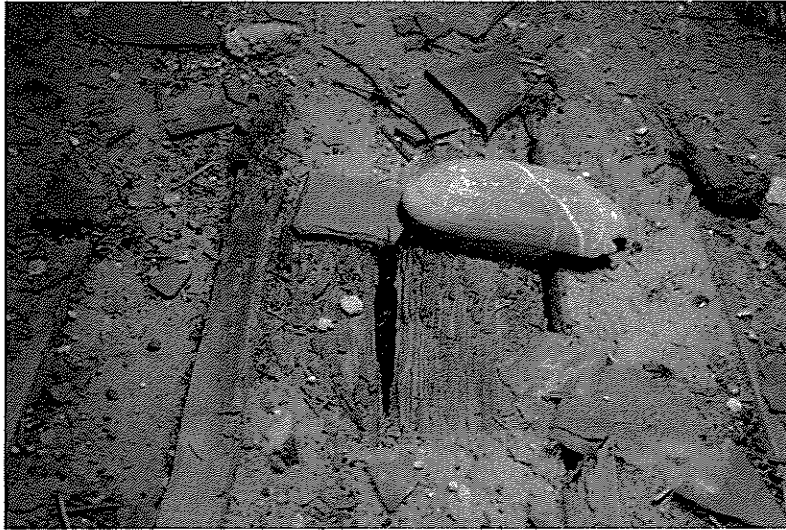
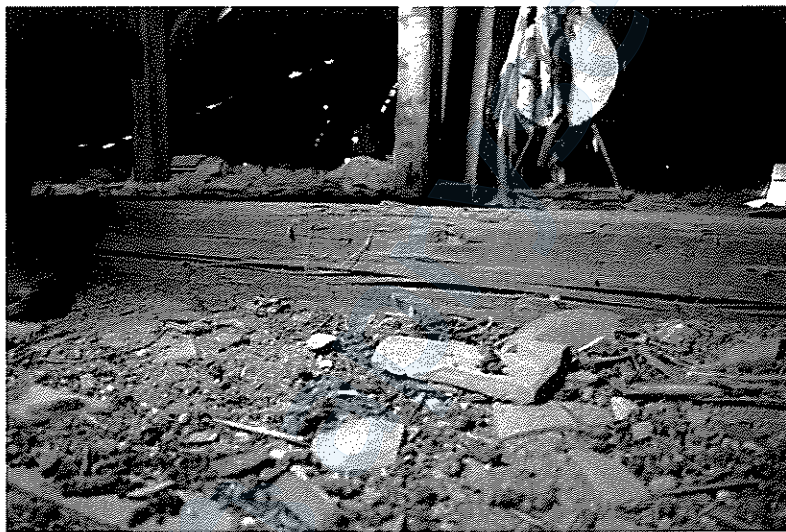
A tetőfedés cserép, helyenként hiányos, ezért kisebb-nagyobb beázások tapasztalhatók. A beázások következtében a tetőszerkezet, a záró fafödém is károsodhatott, aminek mértékét alapos feltárással és szakértői vizsgálattal lehet megállapítani. A fedélszék elemein szuvasodás is látható, aminek értékelése szintén szakértő bevonását igényli.

A fedélszék és fa zárófödém a beázások és szuvasodás következtében károsodott

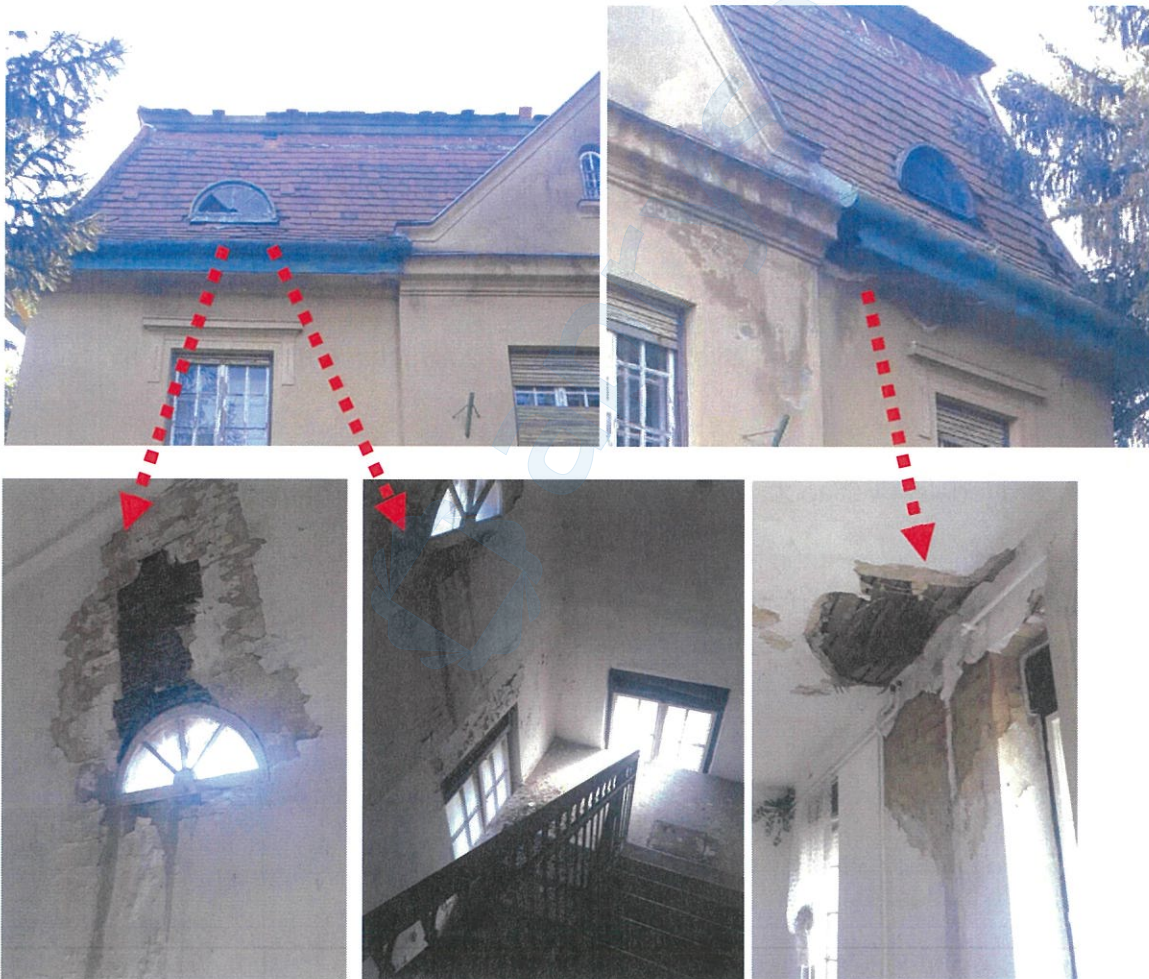
Két helyen a lépcsőháznál és a bejárati timpanon nyugati oldalán beázási károk tapasztalhatók. Ezek a falazat teherbírását jelen állapotukban nem rontják veszélyesen, de azonnali beavatkozás szükséges, ha az átázott falak és habarcs szétfagynak, és teherbírásuk leromlik.
